# Il restauro del Palazzo Tommaso Villa

CORRADINO CORRADO architetto

## Gli interventi di restauro conservativo

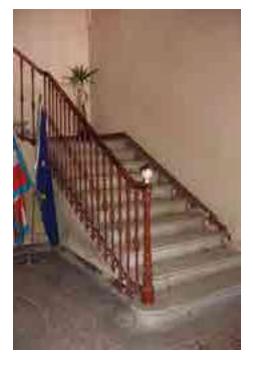
Lo scalone d'accesso al piano primo.
